INHUS Engineering, UAB Žarijų g. 6 LT-02300, Vilnius M. +370 614 22874, F. +370 700 80001	STATINIO PROJEKTO PAVADINIMAS A. Juozapavičiaus tilto Alytuje kapitalinis remontas			
			STATINIO NUMERIS IR PAVADINIMAS A. Juozapavičiaus tiltas per Nemuną			
39128	PV	Justas Petkevičius

AIŠKINAMASIS RAŠTAS

2. A. Juozapavičiaus tilto per Nemuną apžiūros duomenys

Tilto apžiūra atlikta 2021 gruodžio mėnesį.

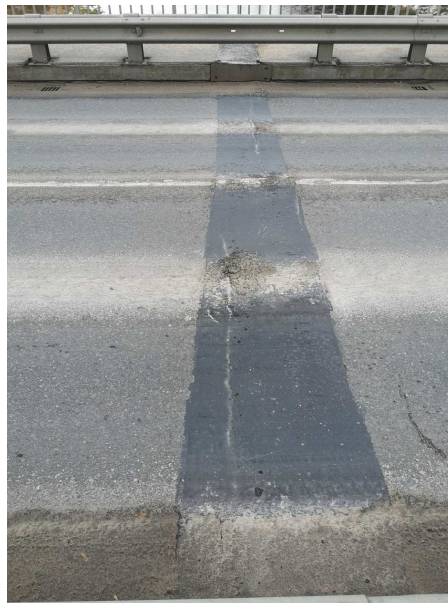
Danga provėžuota, provėžos susiformavusios išilgai viso tilto. Asfalto dangoje pavienės išdaužos ir plyšiai. Danga neremontuota, nelopyta (3 pav.).

Nesandarūs, deformaciniuose pjūviuose matosi įtrūkimai, todėl vanduo prateka ant tilto atraminių dalių, perdangos galų (3, 10 pav.).

3 pav. Asfalto dangoje susiformavusios provėžos, ties deformaciniu pjūviu matomas įtrūkimas

- sutvarkyti esamą kelio dangą nufrezuojant viršutinį asfalto sluoksnį ir paklojant naują;
- naujų deformacinių pjūvių įrengimas;
- pažaidų užtaisymas šalitilčiuose ir turėkliniuose bortuose remontiniais mišiniais;
- metalinių perdangos elementų nuvalymas ir padengimas antikoroziine danga C5 koroziškumo klasei;
- tilto atraminių guolių išmontavimas ir naujų įrengimas;

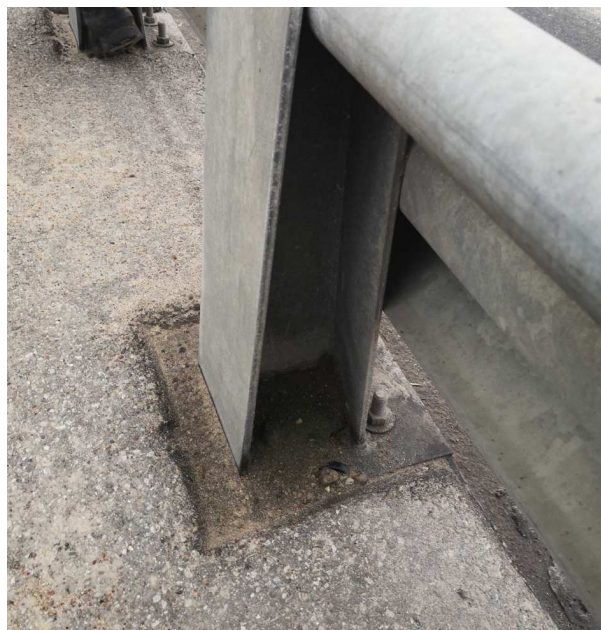
Atitvarų tvirtinimo prie šalitilčio zona užnešta smėliu, purvu (4 pav.).

4 pav. Atitvarų atraminės plokštelės užneštos smėlio, purvu, galimos korozijos židiniai

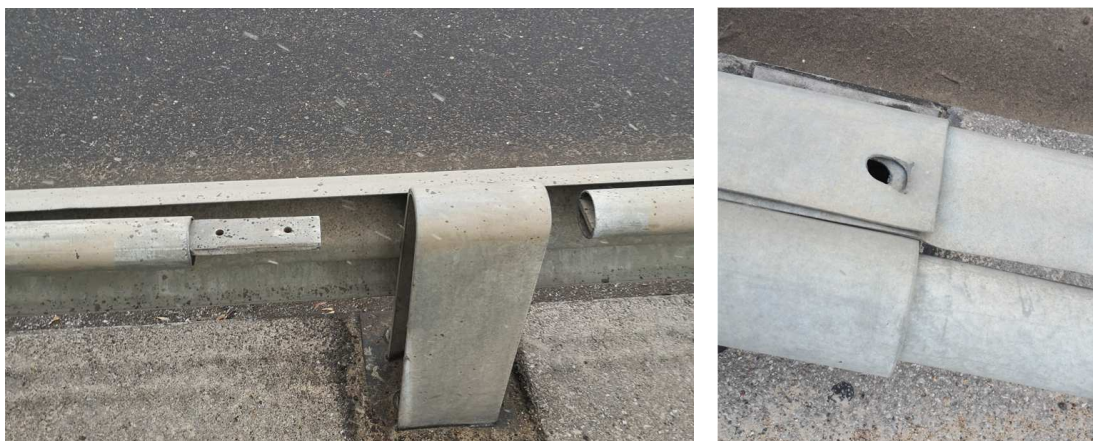
Vienoje vietoje trūksta atitvaro juostos sujungimo elemento, todėl sumažėja atitvaro laikomoji galia (5 pav.).

5 pav. Trūksta metalinių jungiančiųjų elementų atitvaruose

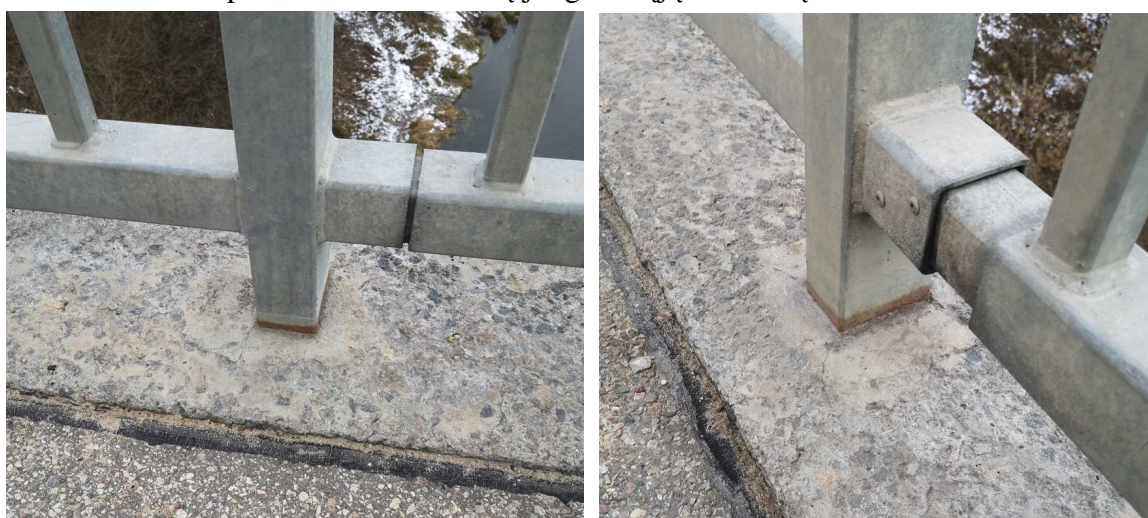
Dėl neteisingos antikorozinės dangos parinkimo statramsčių sujungime su turėkliniu bortu matoma korozijos židiniai (6 pav.). Pavienėse vietose matyti perplyšęs turėklų statramsčio elementas (7 pav.).

6 pav. Koroduoja turėklų statramsčių apatinė dalis jungtyje su betonu

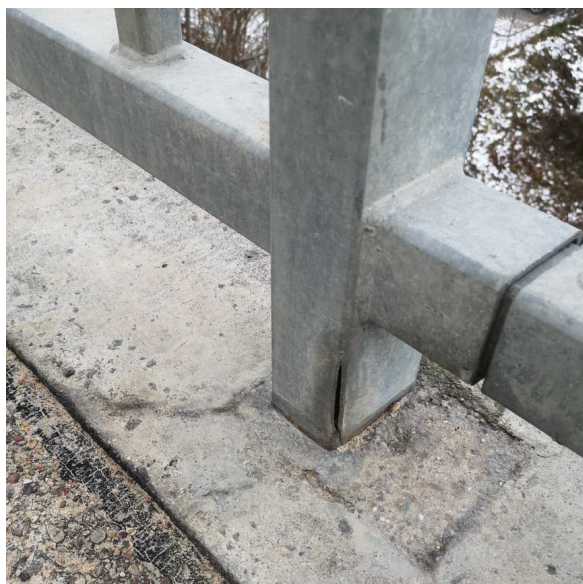
7 pav. Įtrūkęs turėklų statramsčio metalinis profilis

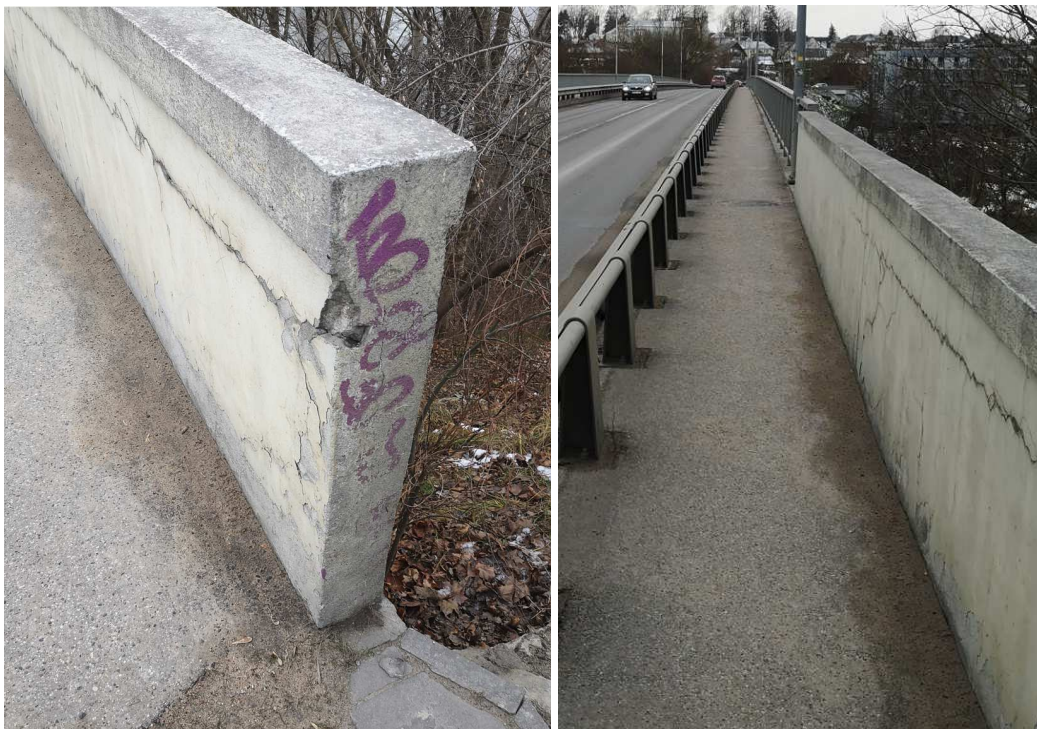
Ant ramtų gelžbetoniniuose turėkluose susiformavęs horizontalus įtrūkimas (8 pav.)

8 pav. Horizontalus įtrūkimas gelžbetoniniame turėkle virš ramtų

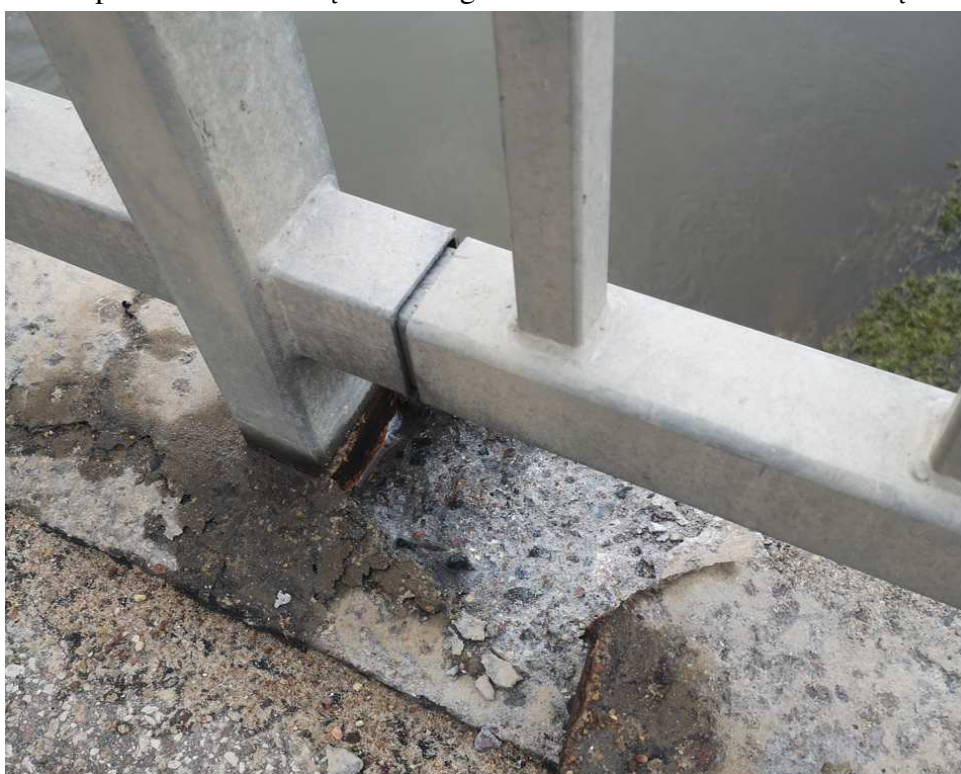
Vienoje vietoje ties turėklų statramsčiu atskilęs betono sluoksnis (9 pav.)

9 pav. Atšokęs betonas ant turėklinio borto ties turėklo statramsčiu

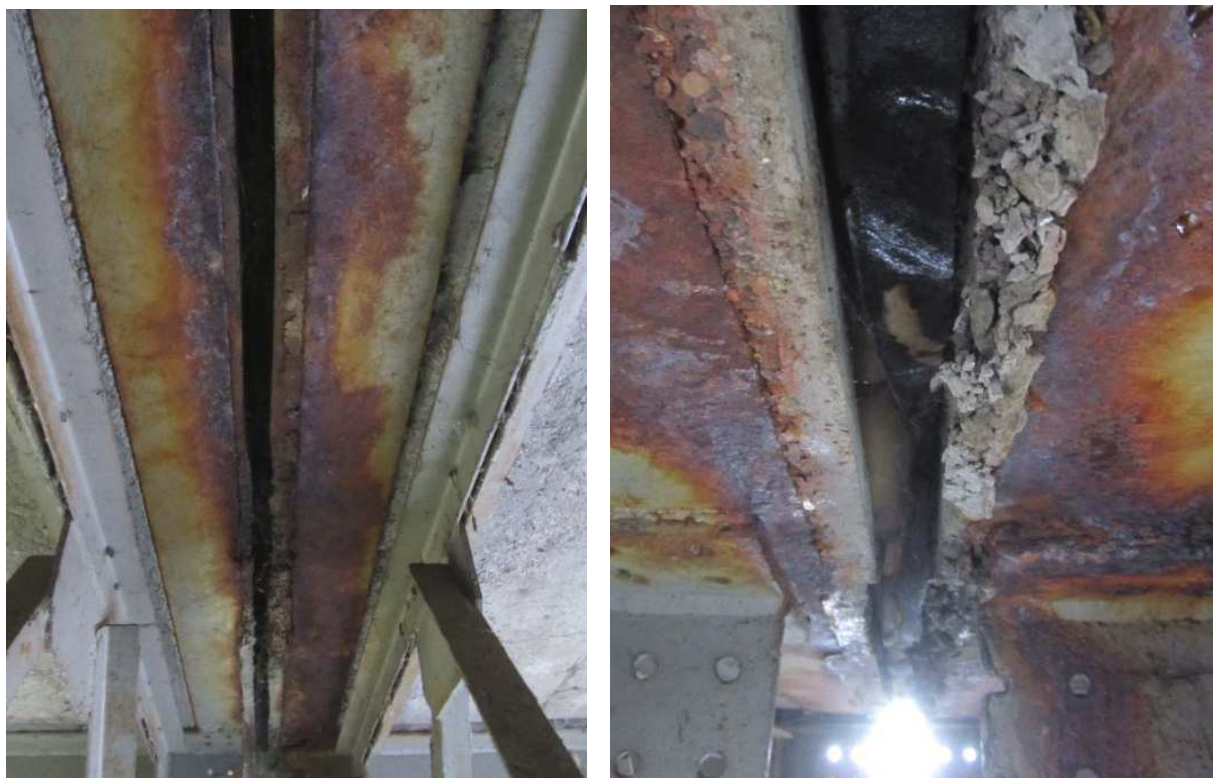
Kiaura hidroizoliacija virš šeštos atramos, vanduo į ramto vidų (į kamerą) teka iš po šaliteljių. Ramto sienos (sparnai) šlapios, patakuotos, koroduoja vienos sijos galas (10 pav.)

10 pav. Nesandarus deformacinis pjūvis, matyti dėl prabėgančio vandens korduojantis metaliniai elementai

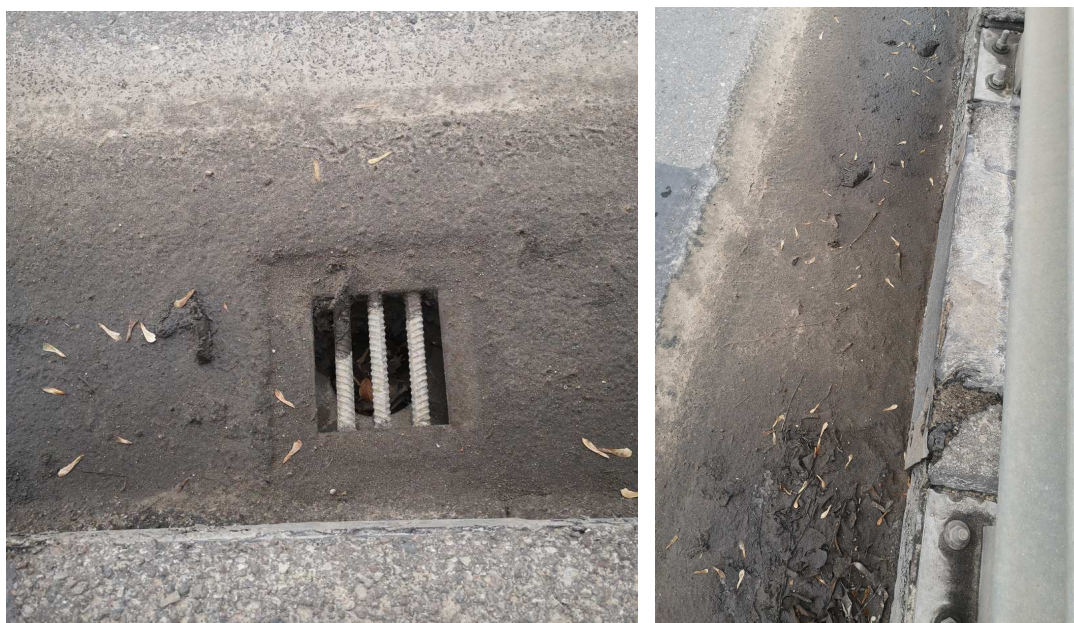
11 pav. Ties lietaus vandens nuvedimo šulinėliais kaupiasi purvas, nešvarumai, nėra efektyviai nuvedamas lietaus vanduo

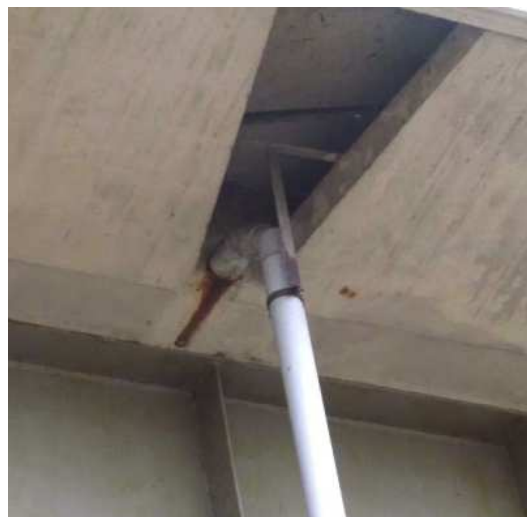
12 pav. Nesandarios PVC vamzdžių jungtys su metaliniu vamzdžiu, matosi prabėgančio vandens žymės

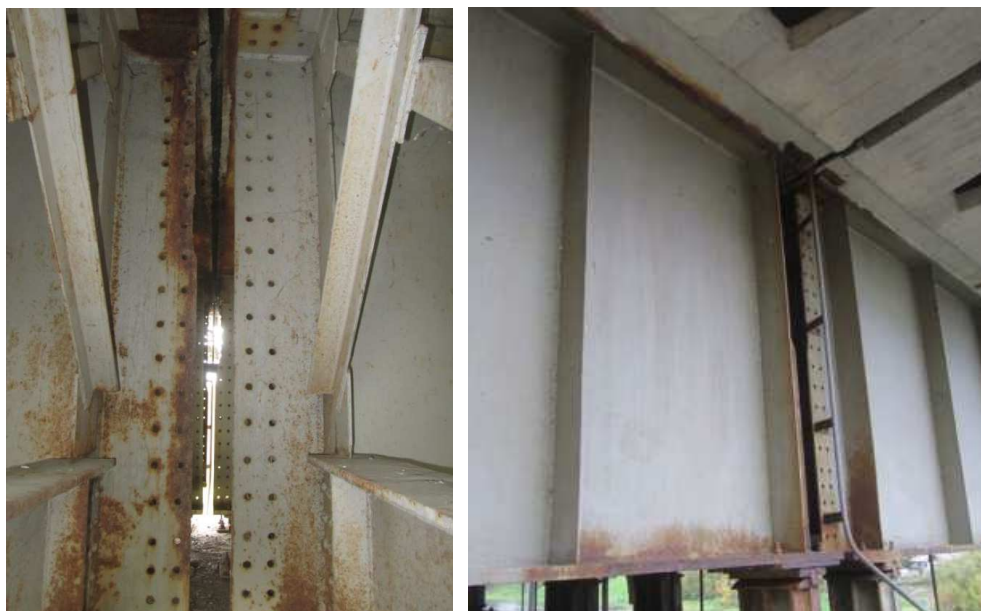
Matomi korozijos paveikti paviršiai, ypač ties elementų jungtimis su skersinėmis sijomis ir ties deformaciniais pjūviais (13 pav.)

13 pav. Metalinių sijų korozija

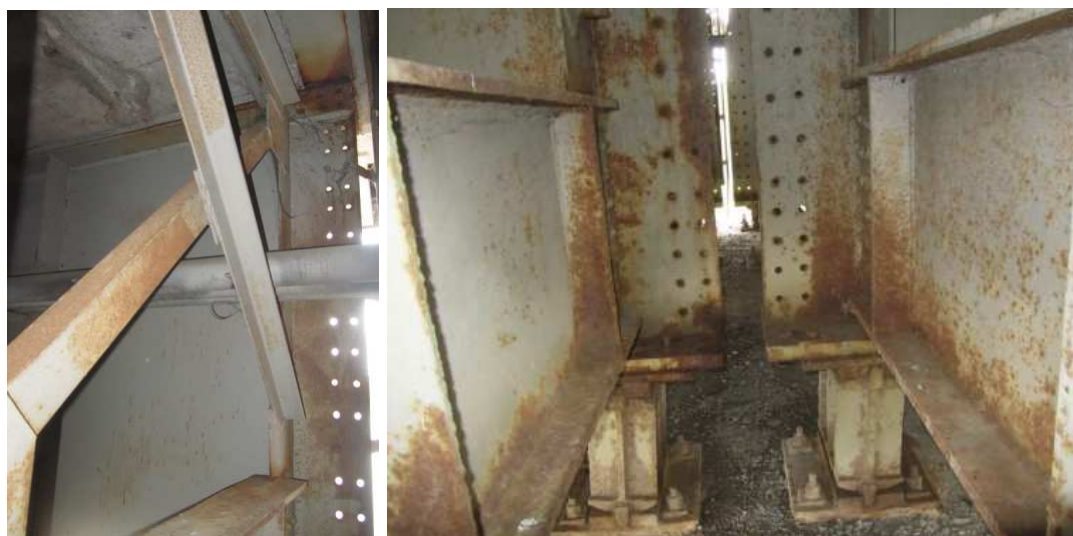
Matomi korozijos paveikti paviršiai, ypač ties elementų jungtimis su sijomis (14 pav.)

14 pav. Metalinių skersinių sijų korozija

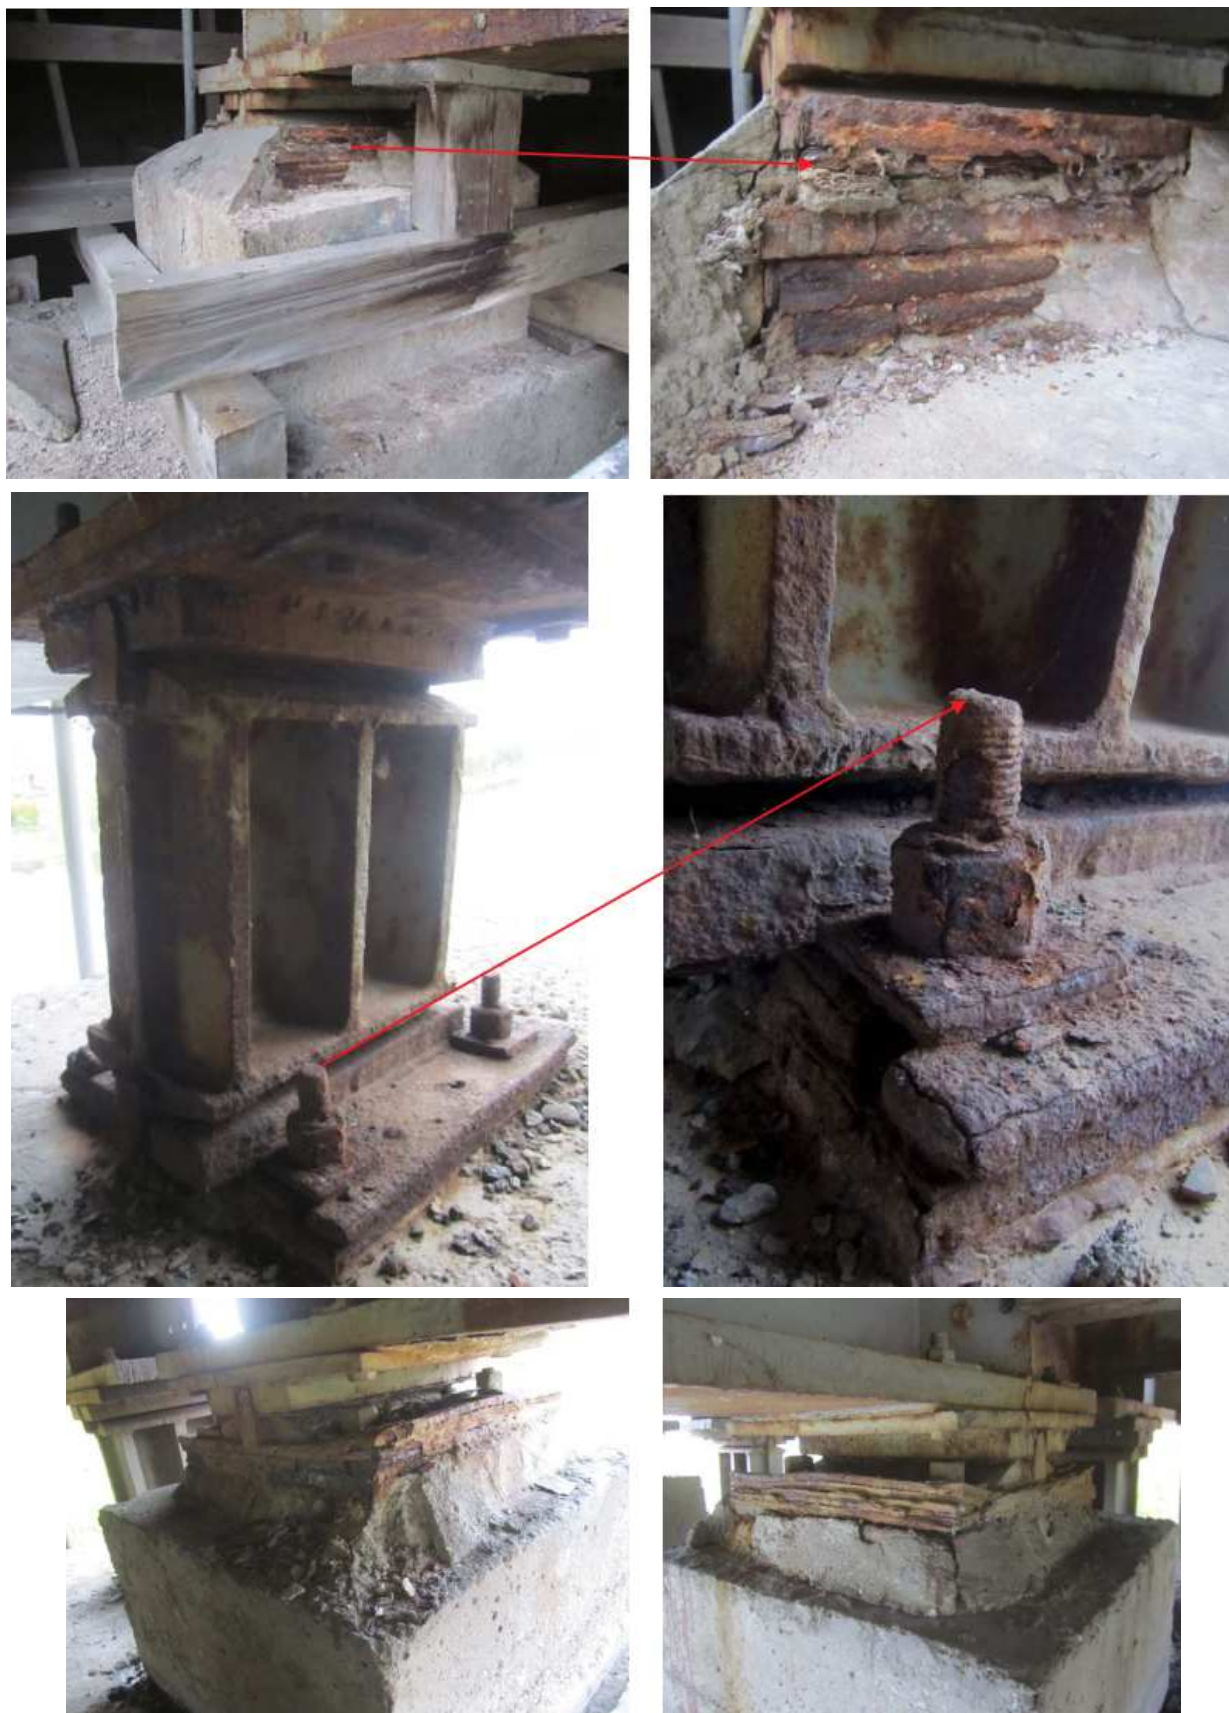
Guolių metaliniai elementai labai paveikti korozijos, plokštelės deformuotos (15 pav.).

15 pav. Atraminiai guoliai paveikti korozijos

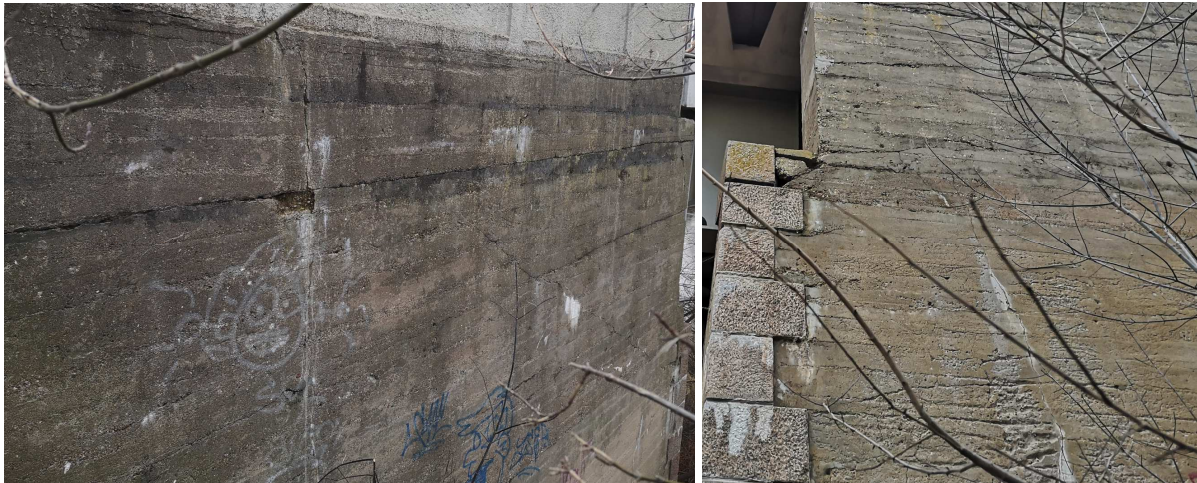
Ramtų paviršiai aptrupėję, supleišėję. Horizontalūs plyšiai susiformavę ties betonavimo ribomis (16, 17 pav.)

16 pav. Plyšiai ramtų sparnuose, matomos betonavimo ribos. Visas betono paviršius porėtas, daug ištrupėjusių vietų. Atskilęs betonas ties viršutiniu apmūrijimo akmeniu

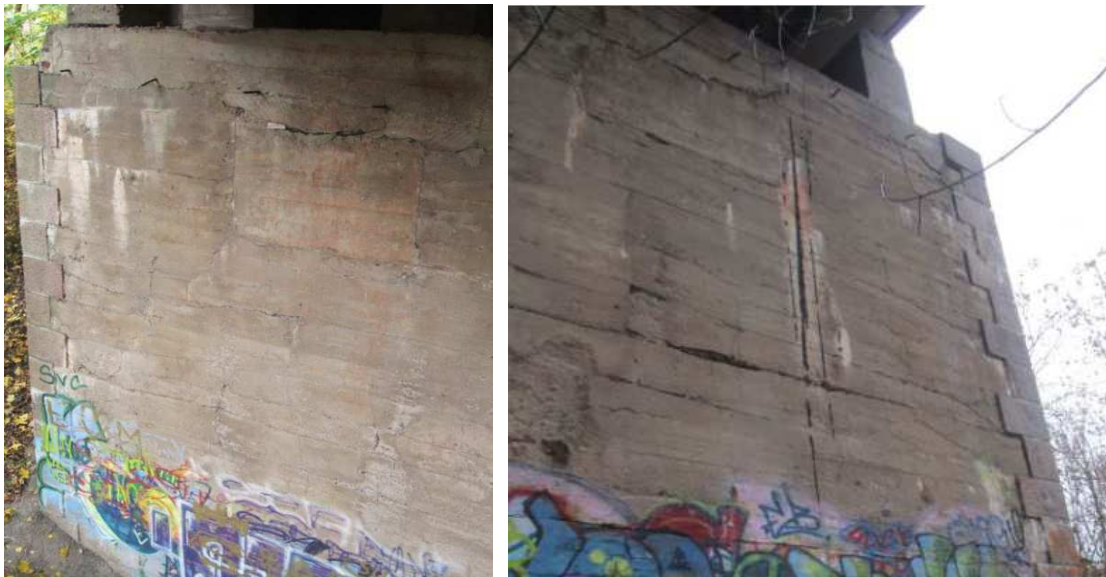
17 pav. Atraminė ramtų sienutė supleišėjusi, matomos betonavimo ribos

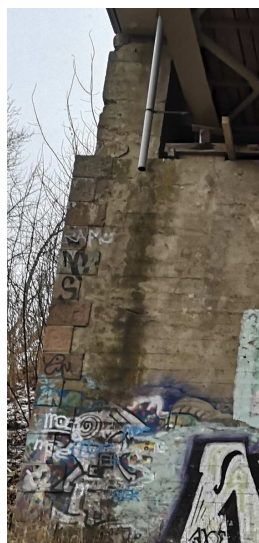
18 pav. Netvarkingas lietaus vandens nuvedimas, lietaus vanduo bėga tiesiai ant ramtų

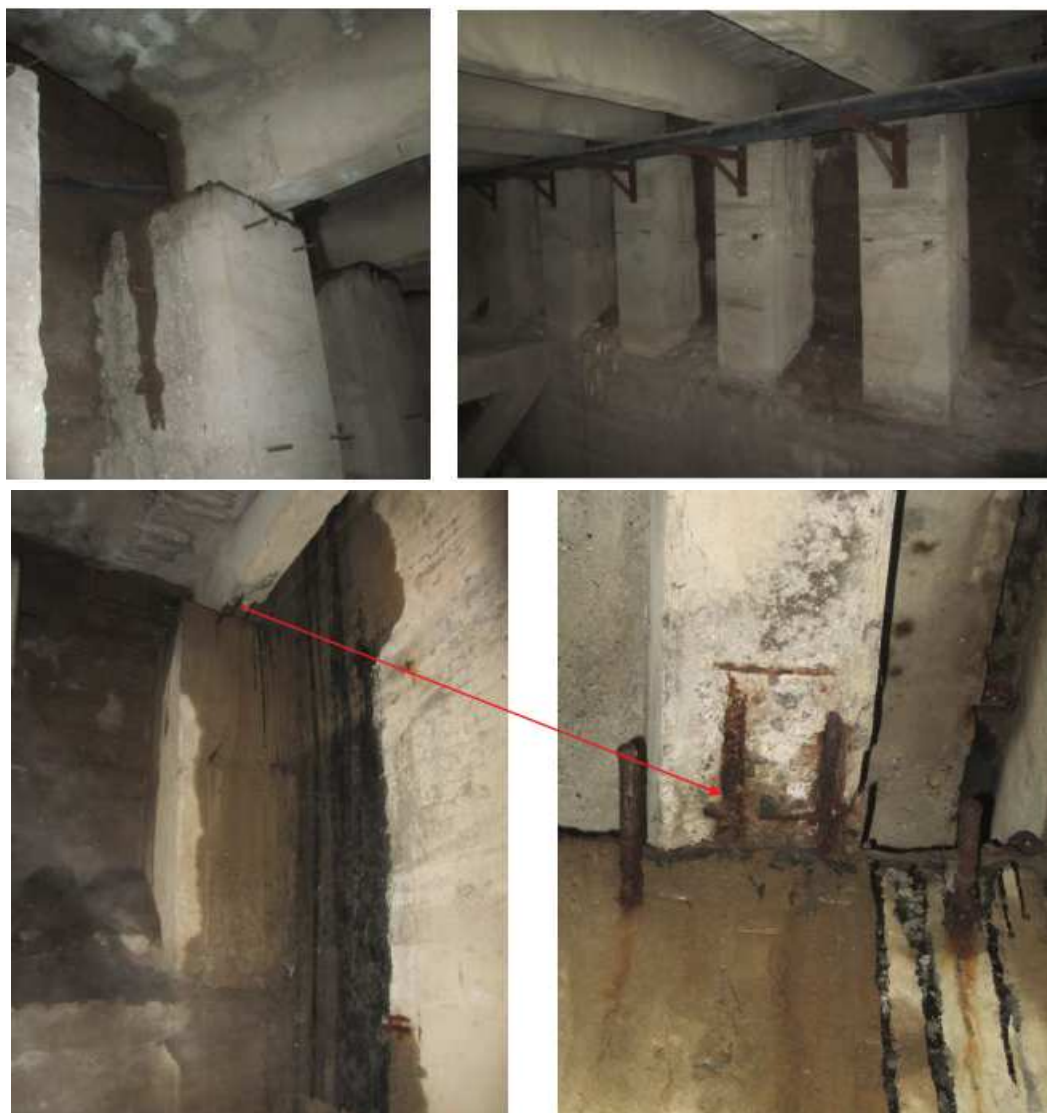
19 pav. Atramos Nr. 6 kameros nesandarus sujungimas su ramtų sienomis, matomos prasisunkiančio vandens žymės. Sijose atšokęs apsauginis betono sluoksnis, matoma koroduojanti armatūra

- ramtų perdangos atšokusio betono valymas, atsidengusios armatūros valymas nuo rūdžių ir padengimas antikorozine danga, betono paviršių atstatymas remontiniais mišiniais;

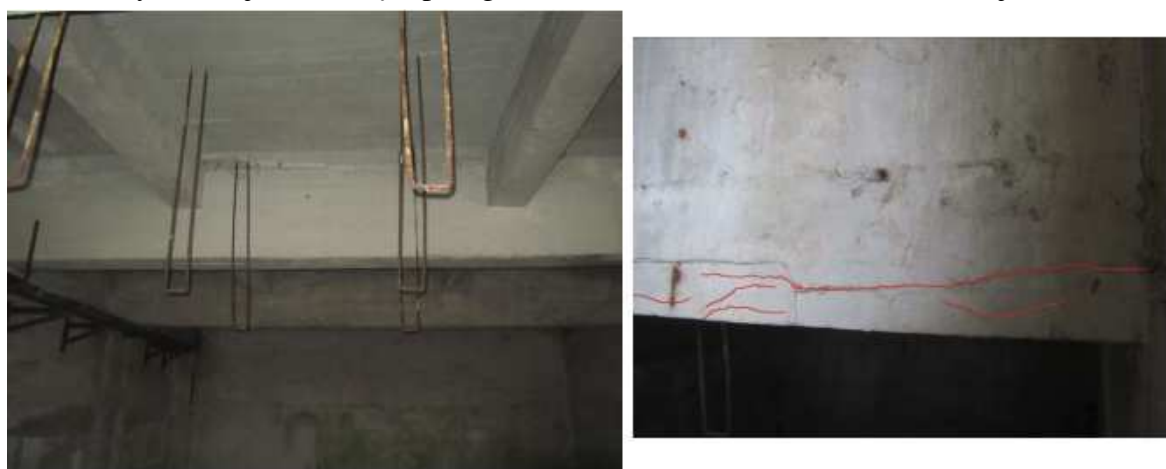
20 pav. Atramos Nr. 1 kameroje matomi sijose išilginiai plyšiai, tikėtina dėl prasidėjusios išilginės armatūros korozijos

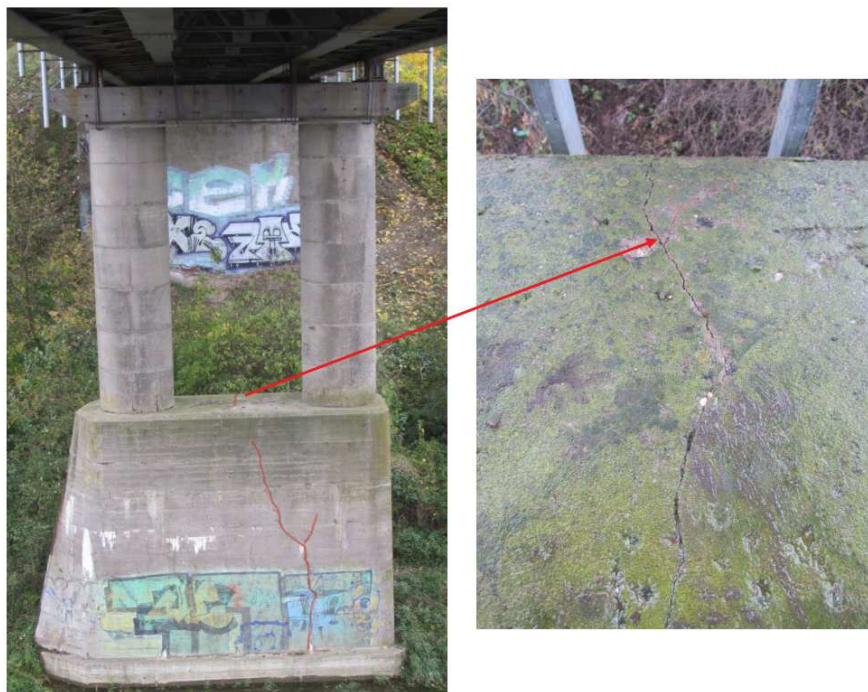
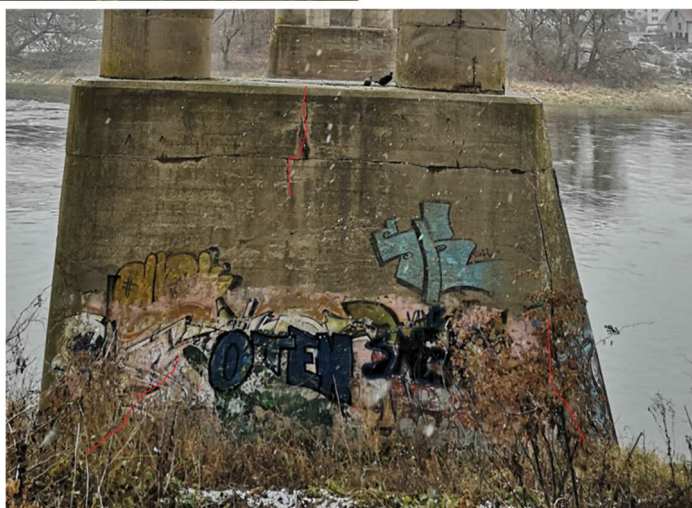
4 ir 5 atramų apatinėse dalyse betone susiformavę plyšiai (21, 23, 24 pav.)

21 pav. Vertikalūs plyšiai atramos Nr. 2 apatinėje dalyje,

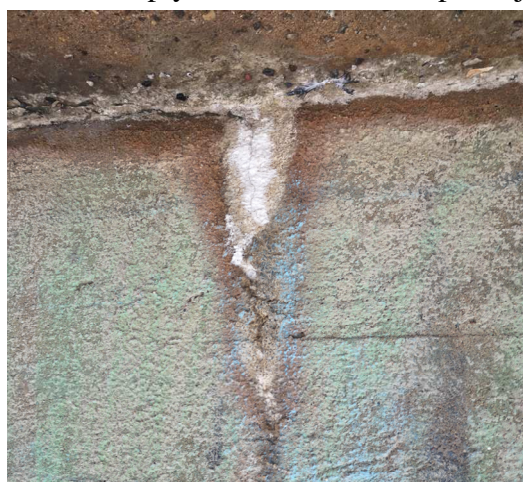
22 pav. Iš plyšių atramoje Nr. 2 matosi plaunami karbonatai

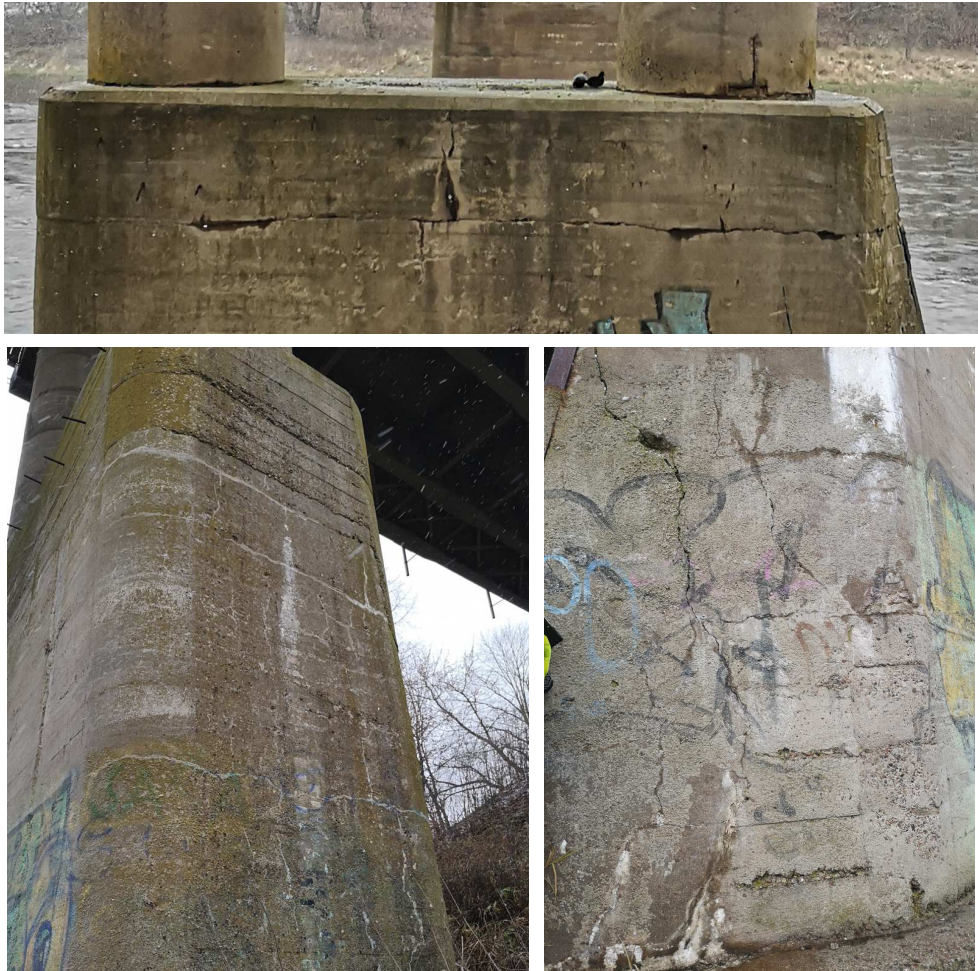
23 pav. Horizontalūs plyšiai ties 2 atrama, matomos betonavimo ribos. Visas betono paviršius porėtas, daug ištrupėjusių vietų. Ties lytlauža matyti atskilančio betono gabalai

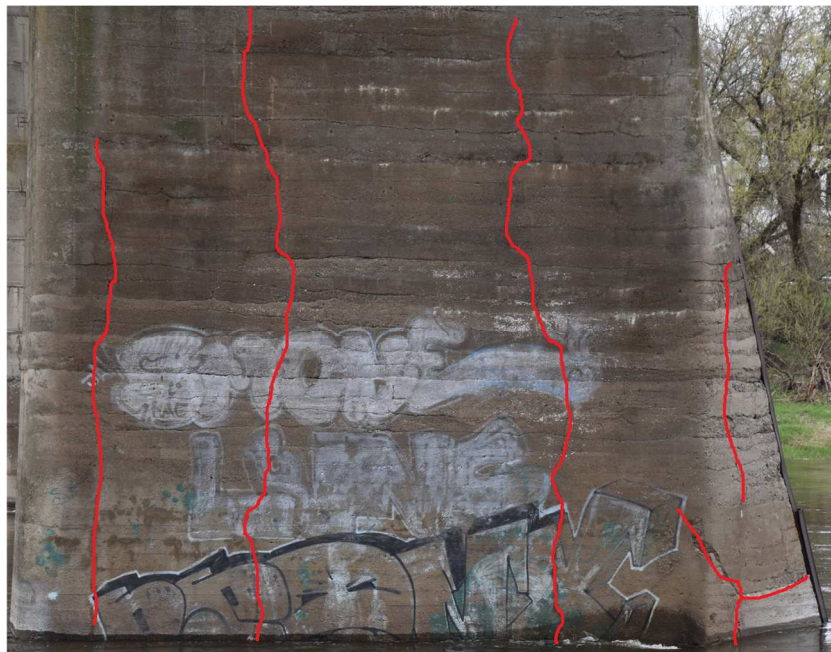
24 pav. Atramoje Nr. 3 betoninėje dalyje susiformavę vertikalūs plyšiai. Ties lytlauža matyti atskilančio betono gabalai

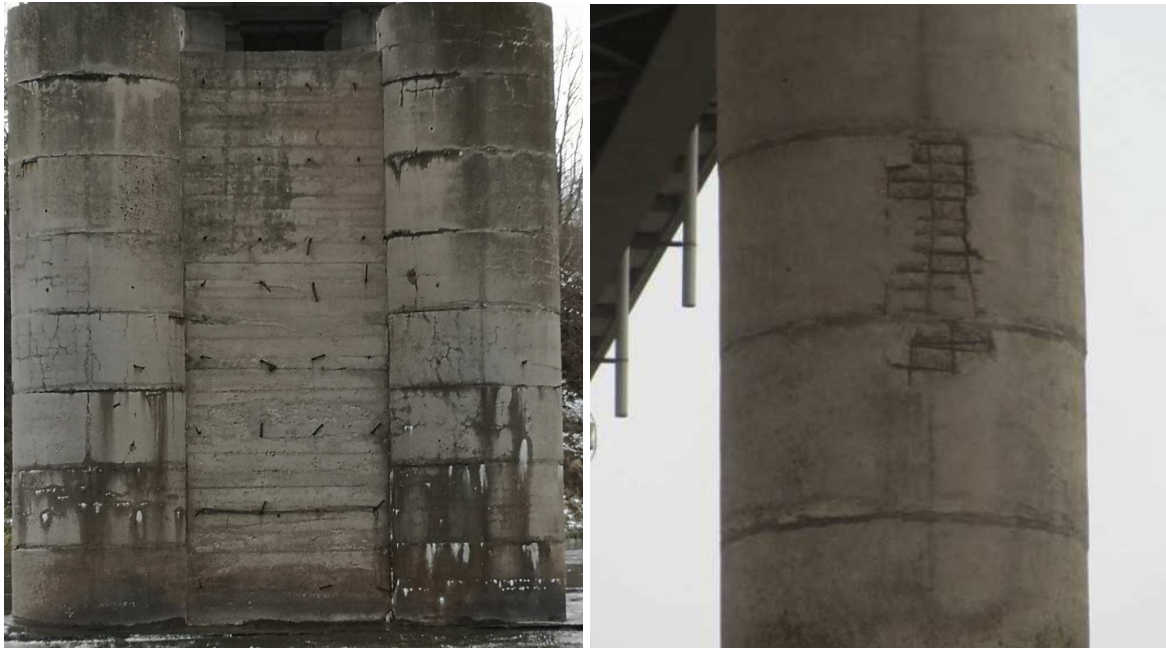
Kolonų žiedų išoriniai betono paviršiai ištrupėję, suskilinėję, matoma koroduojanti atrama (25 pav.)

Aplinkos poveikis.
Statybos ar projekto klaidos dėl per mažo apsauginio betono sl.

Ištrupėjusios siūlių betonas tarp žiedų, matomi plaunami iš betono karbonatai (25 pav.)

25 pav. Taurų žiedų konstrukcija suskilinėjusi, ištrupėjusios siūlės, matomi plaunami iš betono karbonatai. Atšokęs apsauginis betono sluoksnis, matoma koroduojanti armatūra

- visų tarpinių atramų betono siūlių tarp žiedų valymas ir užtaisymas elastinga siūlių medžiaga;
- visų tarpinių atramų kolonų betono paviršių valymas, atsidengusios armatūros valymas nuo rūdžių ir padengimas antikorozine danga ir betono paviršių atstatymas remontiniais mišiniais;

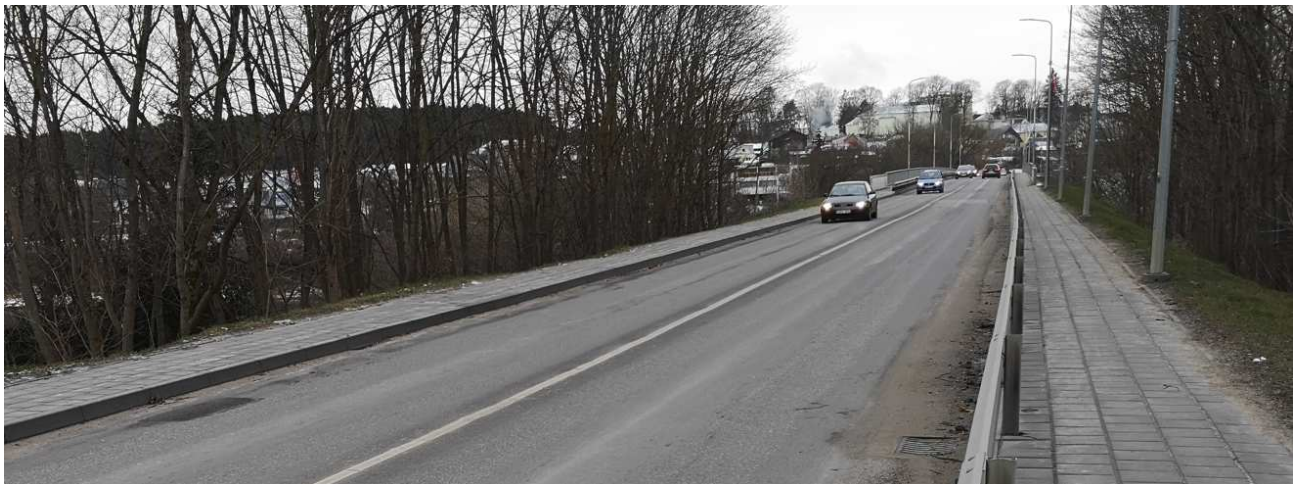
Tilto prieigose nėra įrengtų vandens surinkimo ir nuvedimo šulinėlių. Artimiausi šulinėliai kelyje per toli už tilto, todėl nėra tvarkingai nuvedamas lietaus vanduo nuo tilto prieigų. (26 pav.)

26 pav. Už tilto per toli įrengti prieigų šulinėliai
